非破壊試験による杭体の健全性評価

目的： 軟弱地盤の圧密沈下により、倉庫土間舗装コンクリート版にひび割れ及び沈下が認められたので、その直下の基礎の杭体の非破壊試験を実施して、健全性を確認した。(岩国飛行場倉庫 H.22.2)

東日本大震災によって建物(倉庫)が液状化被害を受けた。建物直下とその周りの土間の変状、基礎の沈下が発生したため、IT試験で基礎杭の健全性を確認した。(茨城県鹿嶋市の倉庫 H.23.5)

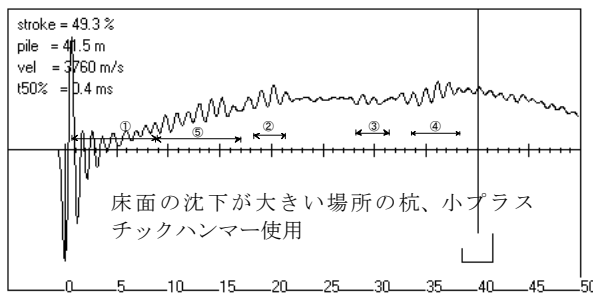
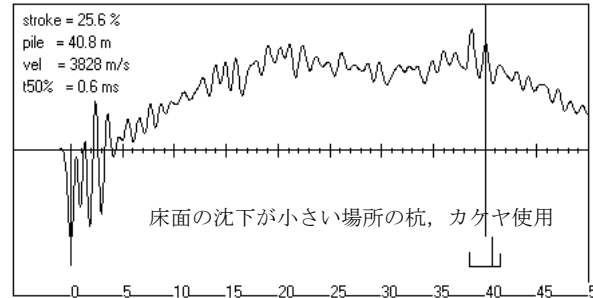
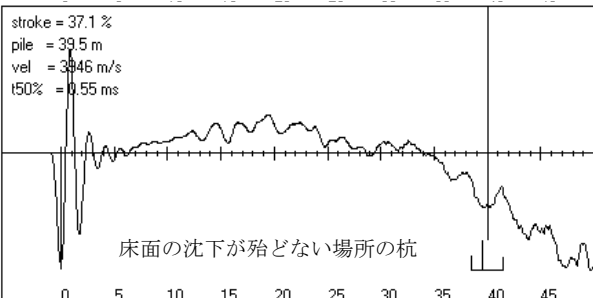
図2 IT衝撃波記録

反射波の発生原因として、①フーチング底面 ②杭頭 ③地中梁 ④第1継ぎ手 ⑤第2継ぎ手 ⑥杭先端

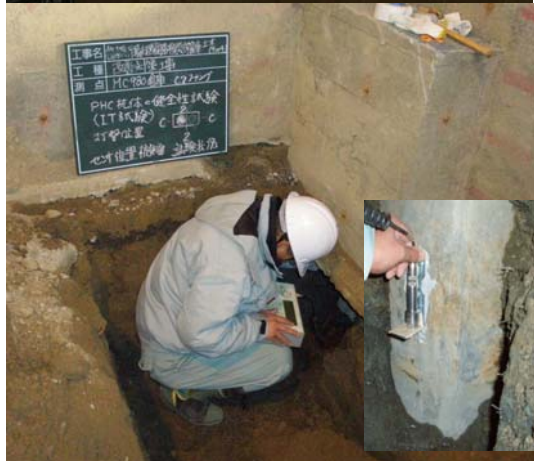
写真1 小型プラスチックハンマーあるいはカケヤで杭体へ衝撃波を与え、杭先端反射波を捉える

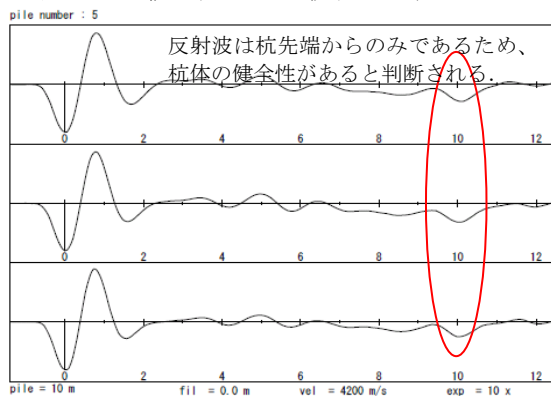
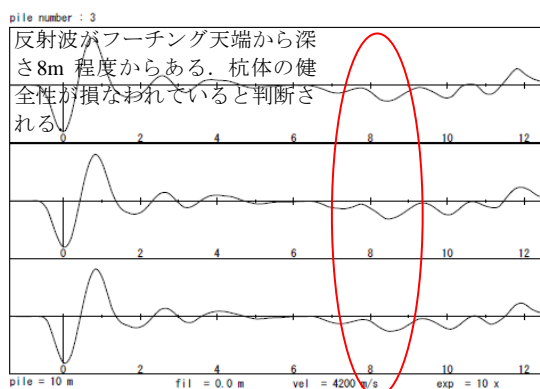
図2 IT衝撃波記録

反射波の発生原因として、①フーチング底面 ②杭先端

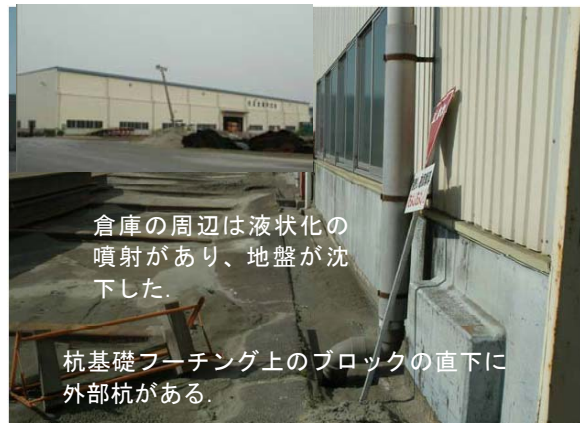
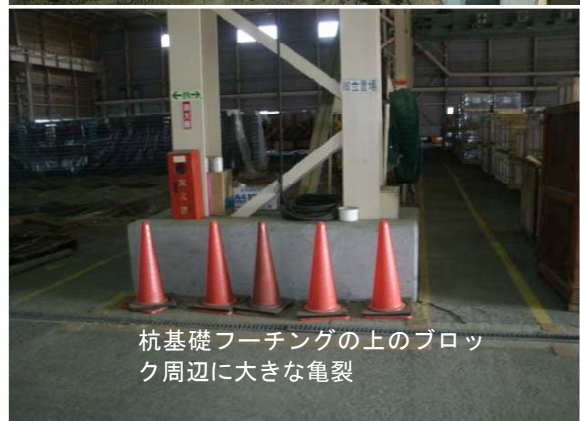
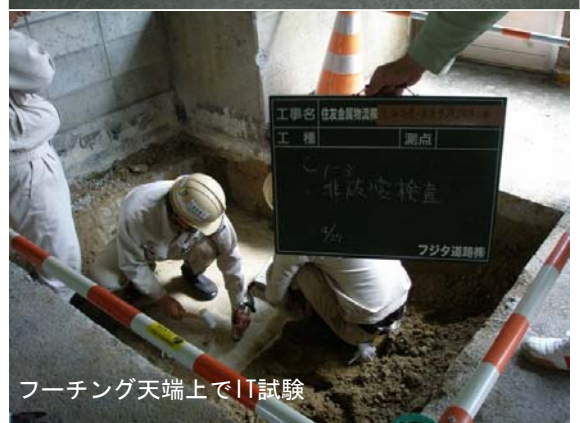
写真1 小型プラスチックハンマーでフーチング天端を打撃して杭体へ衝撃波を与え、杭先端反射波を確認する。破損断面があれば、破損断面からの反射波もある。
